## IMPACTO DE LAS CORRIENTES DE SECUENCIA NEGATIVA EN LOS GENERADORES SINCRONOS INSTALADOS EN SISTEMAS INDUSTRIALES

### RESUMEN

Como resultado de la falla a tierra de uno de los alimentadores instalados en un centro procesador de gas, se dañó el engrane del reductor de velocidad de un generador de 44.5 MVA. A fin de determinar las causas de la falla del engrane, se efectuó la simulación del evento. El impacto de la falla en el generador, se evaluó aplicando pruebas dieléctricas a los devanados de estator y rotor.

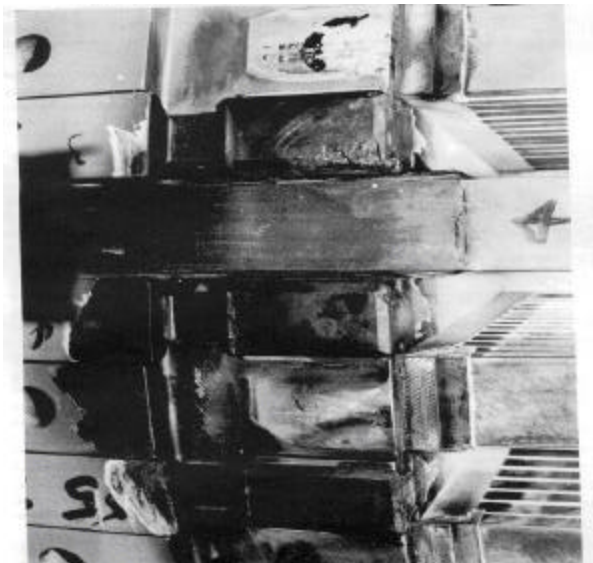
En la Fig. 2 se muestra el daño producido por la circulación de corrientes superficiales en la interfase que se forma entre las cuñas y el anillo de retención.

**Fig. 2.** Ejemplo del daño en la cuñas en la zona de interfase en donde se traslapan las cuñas con el anillo de retención.

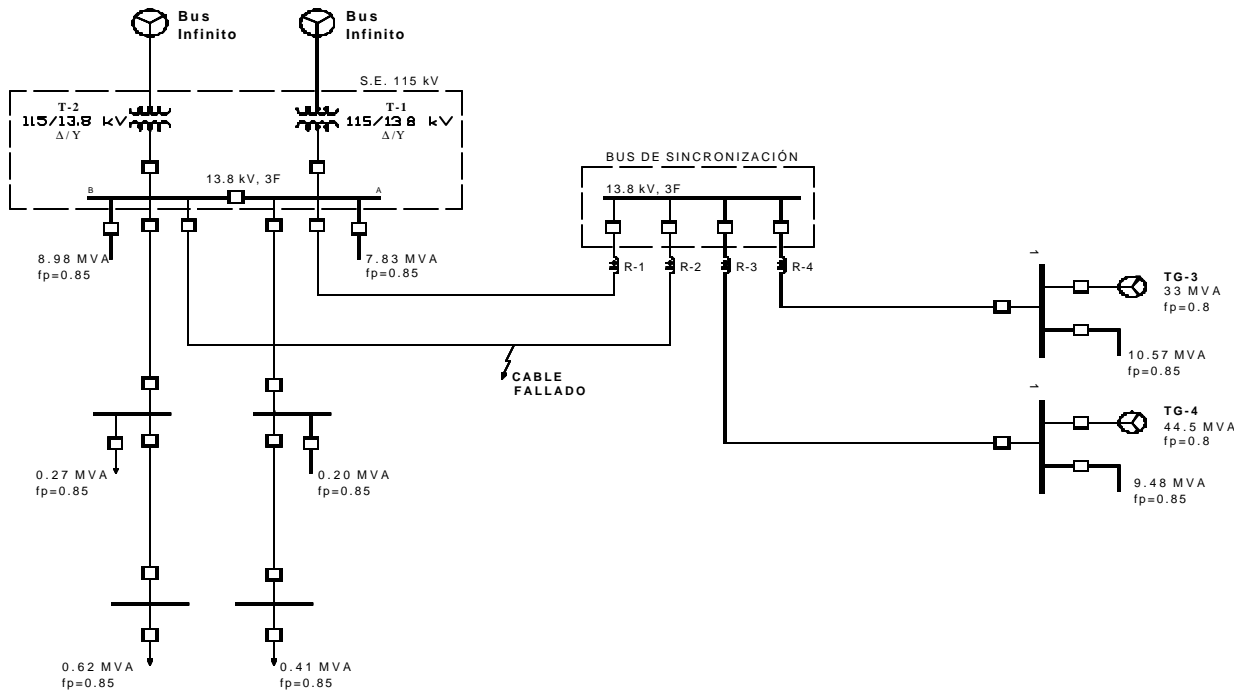
En diciembre del 2000 se presentó una falla a tierra en uno de los cables que conectan al interruptor de la SE de enlace de 115 kV, con el interruptor del Bus de sincronización de un centro procesador de gas. El circuito eléctrico del complejo y la localización de la falla, se muestran en la Fig.3.

Cuando ocurrió la falla, el TG-4 y el T-2 se encontraban sincronizados para suministrar la carga al complejo. El TG-4 se encontraba aportando una potencia de 22 MW. El generador operaba con su neutro aterrizado a través de un banco de resistencias de 13.3  $\Omega$ , mientras que el secundario del T-2 estaba aislado de tierra. En ese momento, el TG-3 se encontraba desconectado del sistema.

**Fig. 3** Diagrama unifilar del sistema de potencia del complejo procesador de gas donde ocurrió el evento.

Se presentó una falla en uno de los alimentadores del complejo. Con la falla el generador se quedó sin referencia de tierra. Esta falla se mantuvo durante algunos minutos hasta que se convirtió en una falla trifásica y fue liberada. Es decir el generador permaneció operando en condiciones desbalanceadas durante un tiempo considerable. Esta falla fue localizada en el cable donde inició el evento; es decir, la falla monofásica evolucionó convirtiéndose en una falla trifásica.

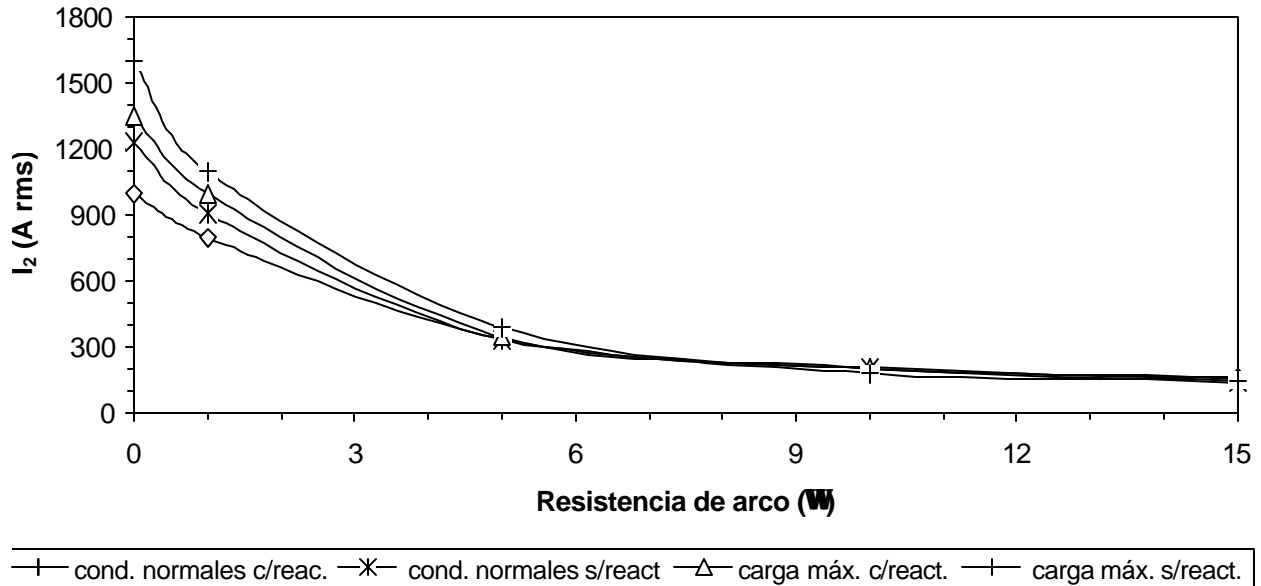
Asimismo, se evaluó el impacto de los reactores utilizados para limitar la corriente de cortocircuito del sistema, y el efecto de la resistencia de arco en la magnitud de las corrientes de secuencia negativa. Los resultados obtenidos se muestran en la **Tabla 1**. En la **Fig. 4** se muestra el comportamiento de la corriente de secuencia negativa en el generador, en función de la magnitud de la resistencia de arco y de la carga aportada por el generador.

**Fig. 4.** Niveles de corriente de secuencia negativa para una falla monofásica en el alimentador, en función de la resistencia de arco. Se consideran dos condiciones de operación: condición normal y a plena carga.

Asimismo, se observa que para el caso de fallas de alta impedancia ( $> 1\Omega$ ), el relevador de secuencia negativa no tendría la capacidad de detectar la falla, independientemente del nivel de carga en el sistema. Para valores de  $R_{arc} \geq 5\Omega$ , los niveles de corriente de secuencia negativa son  $\leq 0.2$ .

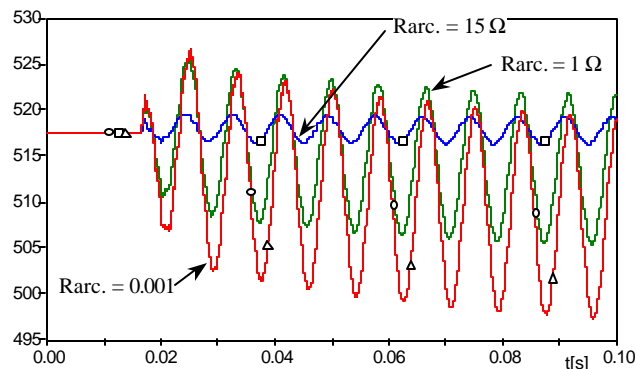
En las **Figs. 5** y **6** se muestra la respuesta de la potencia mecánica y posición angular del rotor del TG-4, como resultado de una falla monofásica en el alimentador. En ambos casos se grafica la respuesta del generador en función de la resistencia de arco.

**Fig. 5.** Potencia mecánica entregada por el generador en función de la resistencia de arco. Se considera conexión de los reactores y condiciones normales de operación.

Los resultados obtenidos por simulación indican que la falla ocurrida en el complejo procesador de gas, posiblemente generó un nivel de 0.42 pu de  $I_0$ . Se observa que esta corriente está muy próxima al umbral de sensibilidad del relevador, y por lo tanto es muy probable que el relevador no hubiera visto la falla. Sin embargo, esto no quiere decir que el desbalance debido a la falla del cable no haya provocado los esfuerzos mecánicos que pudieran haber dañado el engrane del reductor de velocidad. En las Figs. 5 y 6, se observa la respuesta mecánica del generador como resultado de la perturbación.

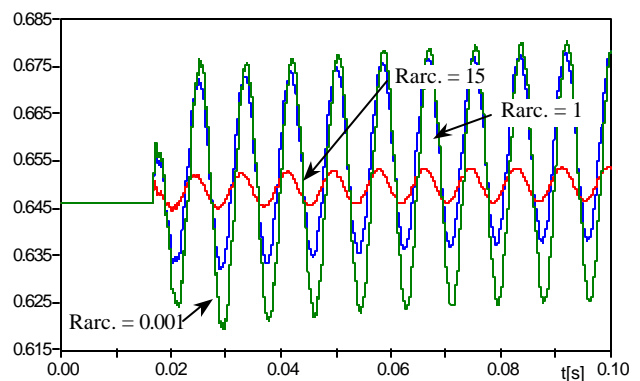
**Fig. 6.** Posición angular del generador en función de la resistencia de arco. Se considera conexión de los reactores y condiciones normales de operación.

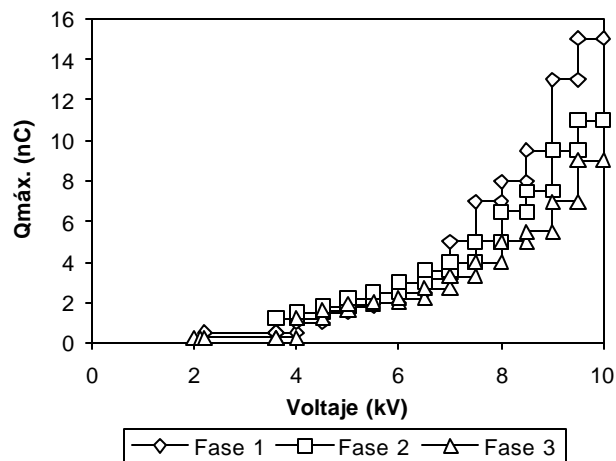
Los resultados obtenidos a partir de las pruebas dieléctricas realizadas a los devanados del rotor y estator del TG-4, indican que la falla no causó daños aparentes en el sistema aislante del generador. Los resultados más relevantes se muestran a continuación.

Fig. 7. Nivel de descargas parciales registrado en los devanados del estator del TG-4.

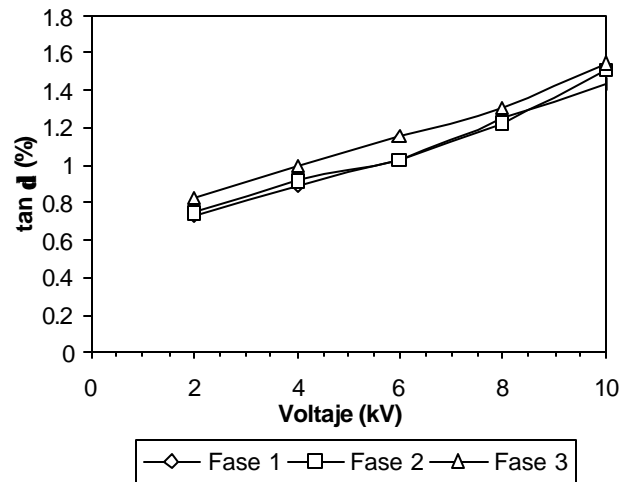
Fig. 8. Nivel de  $\tan \delta$  registrado en los devanados del estator del TG-4.

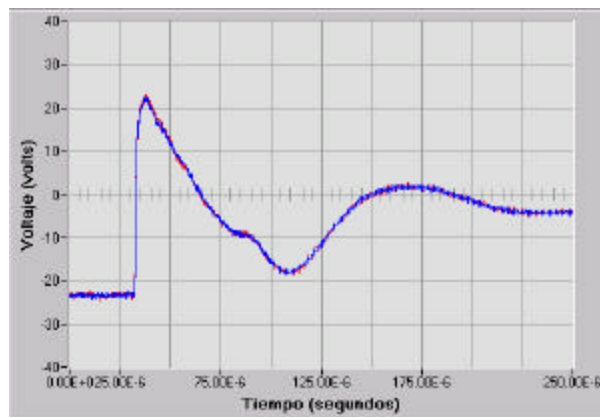
En la Fig. 9 se muestran los resultados obtenidos mediante la prueba de impulso en baja tensión, realizada a los devanados del rotor del TG-4. Los resultados obtenidos indican simetría en los devanados polares del rotor.

Fig. 9. Comparación de las trayectorias de los pulsos inyectados en las terminales del devanado del rotor del TG-4.

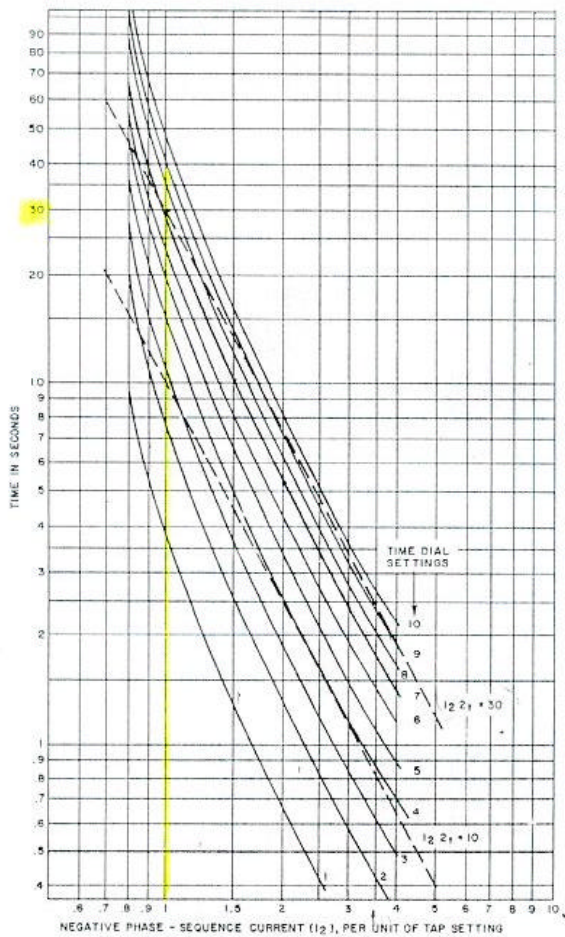
El generador utiliza un relevador de secuencia negativa cuya curva tiempo-corriente se muestra en la Fig. 10. Este relevador es del tipo electromecánico. Por lo general, este tipo de relevadores tienen una pobre sensibilidad. Su umbral de sensibilidad está en el rango de 0.3 pu a 0.4 pu de la corriente nominal del generador.

**Fig. 10.** Curva característica tiempo–corriente del relevador de secuencia negativa.

Aún cuando el relevador no hubiera operado, la falla del cable provocó una situación de desbalance de corrientes de fase que tuvo un efecto secundario. Este efecto se tradujo en un esfuerzo mecánico anormal en el engrane del acoplamiento del reductor de velocidad. Es importante revisar el tipo y ajuste de los relevadores de secuencia negativa que se utilizan en los sistemas industriales de mediana tensión. En algunos generadores se utilizan relevadores de estado sólido o digitales, que ofrecen una mayor protección al generador porque operan con un rango de 0.03 a 0.2 p.u.
