## FALLA DE REACTOR MONOFASICO DE POTENCIA DE 50 MVAR, 400 KV, Y EL PARALELAJE DE DOS DE 25 MVAR 400 KV EN LA S.E. HERCULES POTENCIA

Ing. Juan Carlos Aréchiga Camacho  
Ing. Héctor Lara Covarrubias  
Ing. Ricardo Montes Fernández  
Comisión Federal De Electricidad

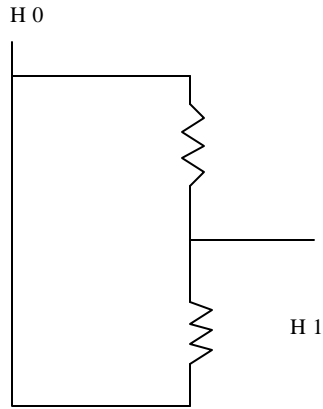
En la medición de resistencia ohmica del devanado entre Ho y H1, se obtuvo un valor de aproximadamente el doble de lo medido durante su puesta en servicio (2.42 Vs 1.15 ohms).

2.42 ohm vs 1.15 ohm

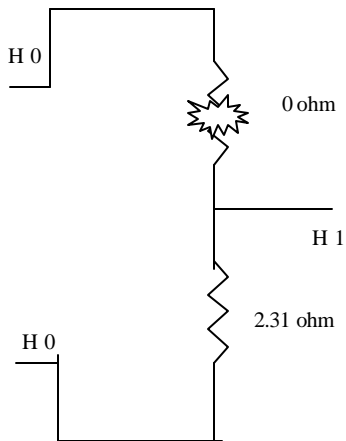
Por lo que sé procedió abrir la terminal Ho de cada extremo de la bobina superior e inferior realizando mediciones de resistencia ohmica encontrándose que la resistencia de la bobina inferior era de 2.31 y la superior indica que la bobina se encontraba abierta. Se desconecto la guía H1 de la boquilla repitiendo las mediciones obteniendo los mismos resultados, con lo que se concluyo que la bobina superior estaba abierta la cual esta en paralelo con la bobina inferior.

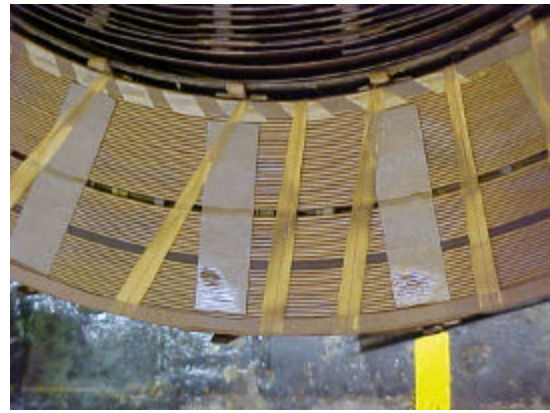
Foto1: vista de separadores donde se observa arqueado entre espiras.

Por lo anterior el corto circuito fue en la parte superior del segundo arrollamiento de la bobina del reactor, encontrándose además rastros de calentamiento del núcleo.

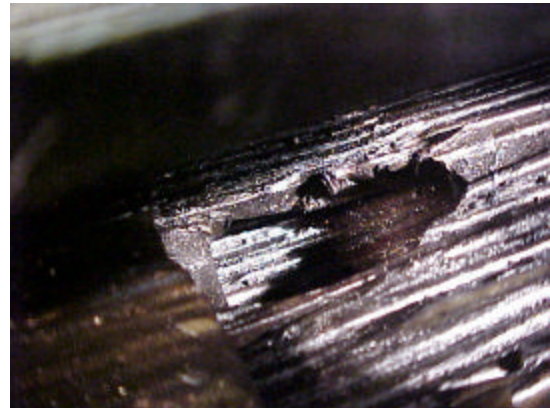
Foto2: vista donde se observa espiras completamente fundidas (circuito abierto).

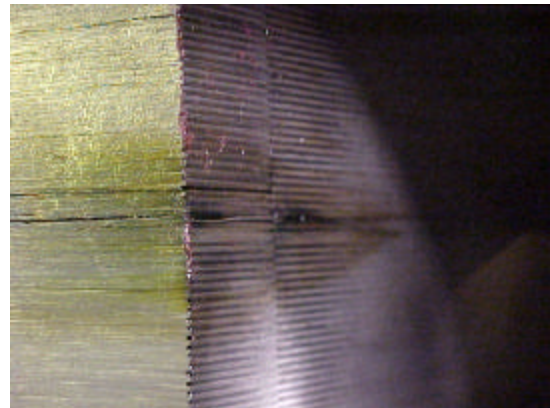
Foto3: Vista donde se observa arqueado en laminado del núcleo en la parte inferior.

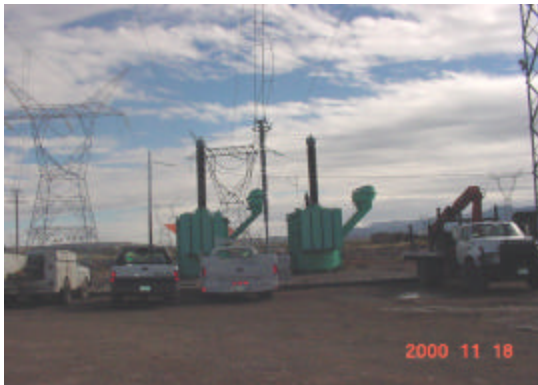
Foto 4: Reactores de 25 MVAR, 400 kv marca ABB, para ser instalados en paralelo y sustituir uno de 50 MVAR

La opción por la que se determinó fue la de 2 unidades de 25 MVAR en paralelo para sustituir la fase dañada debido a la factibilidad de mover dos reactores de la subestación Mazatlán a la subestación Hercules Potencia.

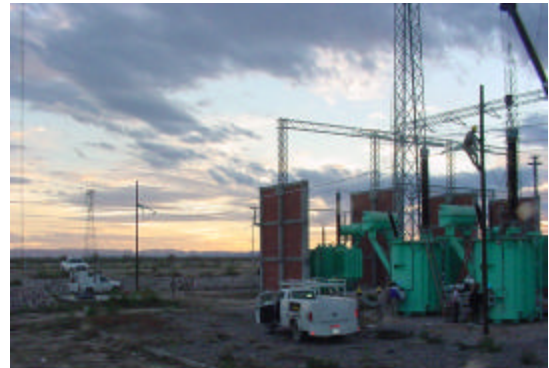
Foto5: preparación del bus neutro para los dos reactores de 25 MVAR

Por lo que se inspeccionó en campo el espacio disponible para la colocación de dos reactores de 25 MVAR c/u conectados en paralelo. Se determina el ocupar la bahía antigua de la minera que actualmente esta desenergizada ocupando una de las fases como bus provisional. Se diseño un bus con cable 1113 acsr / as para la colocación del neutro. La construcción de la cimentación se realizo de manera provisional con una cama de durmientes previa preparación de compactación del terreno.

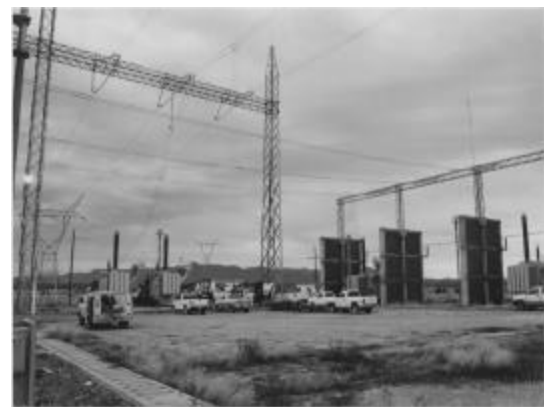
Foto6 : Vista general del arreglo final.

El 22 de Noviembre del 2000 se normaliza el banco de reactores de 150 mvar teniendo en la fase "B" dos reactores de 25 MVAR en paralelo.
