## IMPACTO DE LAS CORRIENTES DE SECUENCIA NEGATIVA EN LOS GENERADORES SINCRONOS INSTALADOS EN SISTEMAS INDUSTRIALES

### RESUMEN

Como resultado de la falla a tierra de uno de los alimentadores instalados en un centro procesador de gas, se dañó el engrane del reductor de velocidad de un generador de 44.5 MVA. A fin de determinar las causas de la falla del engrane, se efectuó la simulación del evento. El impacto de la falla en el generador, se evaluó aplicando pruebas dieléctricas a los devanados de estator y rotor.

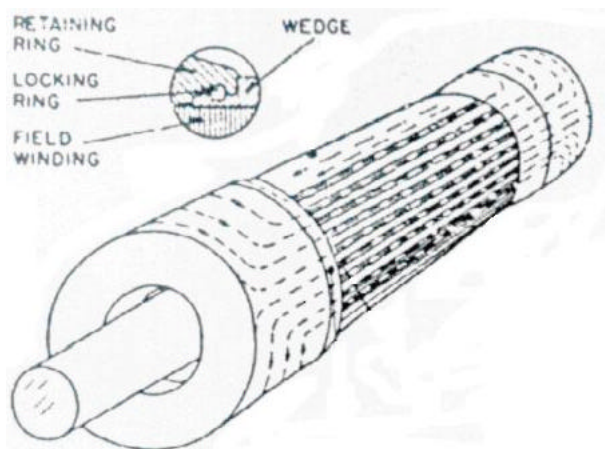
Desde el punto de vista eléctrico, el efecto piel de la corriente del doble de la frecuencia en el rotor, ocasiona que éstas sean forzadas a circular por los elementos que están en la superficie del rotor (cuñas y anillos de retención) como se ilustra en la Fig. 1.

**Fig. 1.** Circulación de corrientes en la superficie del rotor debido a condiciones de desbalance y corrientes de secuencia negativa.
